# Ispezione Termografica

**Con macchina a raggi infrarossi**

**Impianto:** XXXX

**Sigla componente:** XXXXXXXX

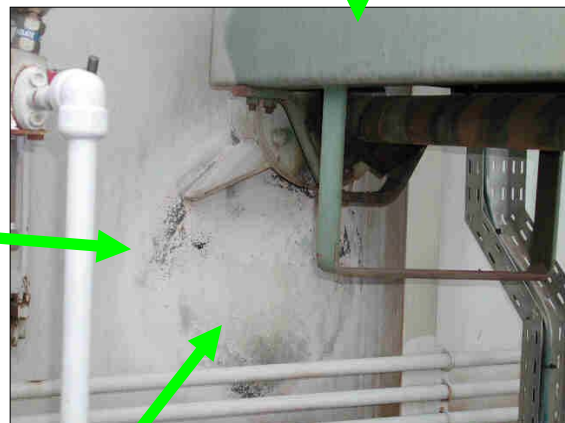
## ZONA CONVETTIVA - LATO NORD

Parete convettiva lato Nord,  
sotto soffiatore matricola N° 3647/2,  
temperatura massima rilevata di 330,5°C.

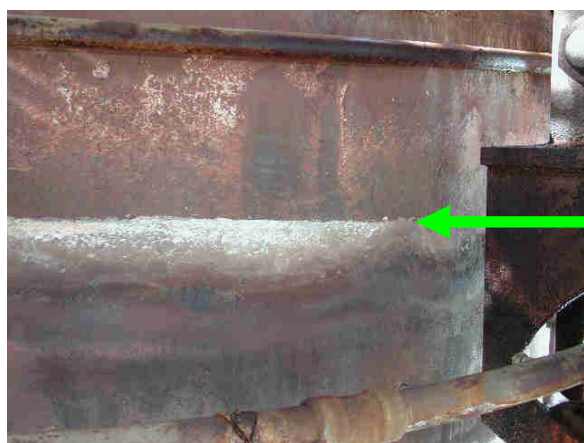
**ORIFICE CHAMBER**  
**- in corrispondenza dell'orifizio della camera "D"**

Lato Nord a sinistra del mollone,  
temperatura massima rilevata di 332,9°C,  
temperatura media di 282,6°C.

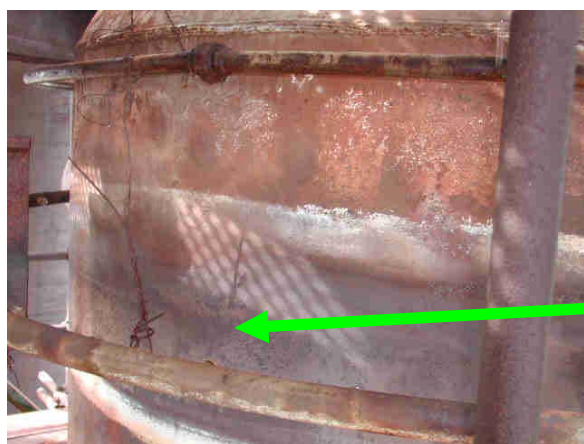
Lato Est a destra del mollone,  
temperatura massima rilevata di 194,6°C,  
temperatura media di 144,8°C.

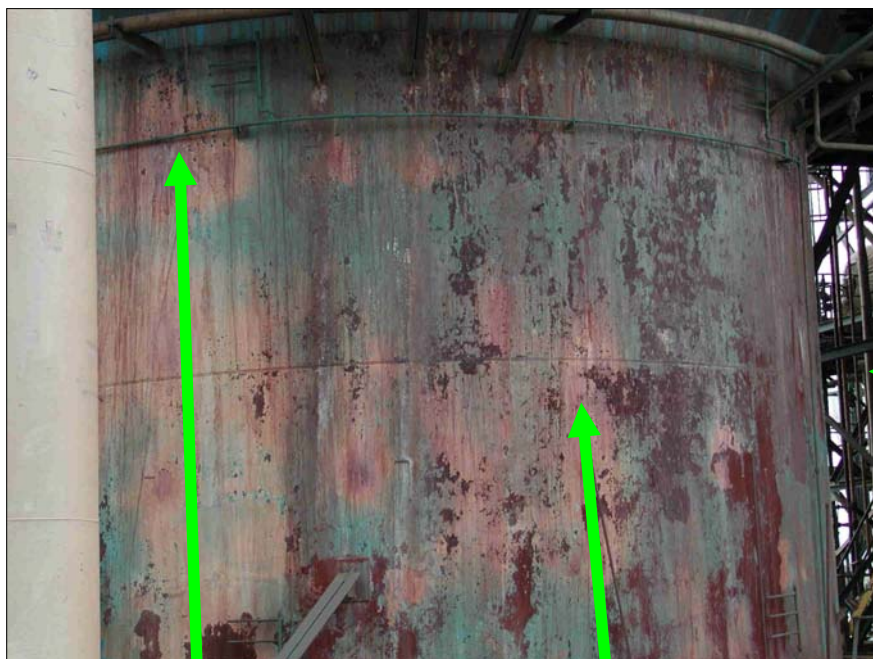
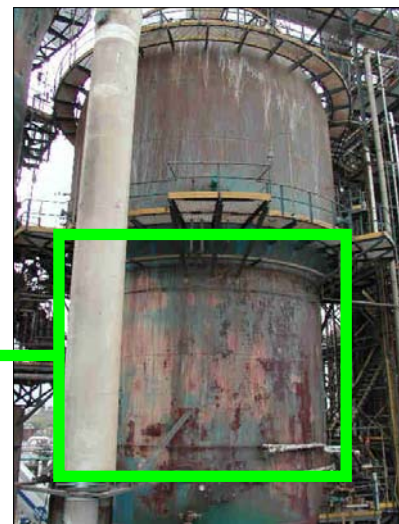
## R102 - Hot Spot su parete lato Nord

Hot Spot temperatura massima di 350,5°C.  
Parete rigeneratore temperatura media di 183,9°C.

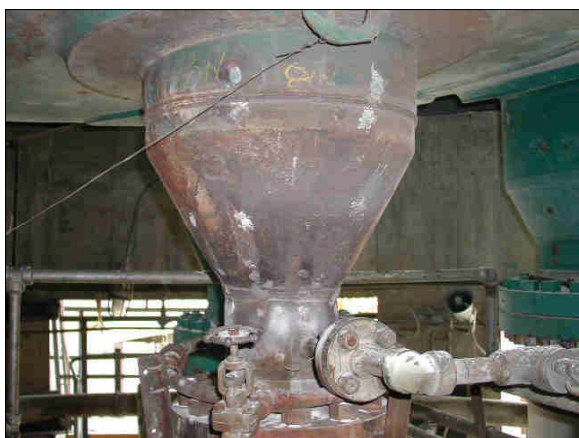
## FONDO INFERIORE R102 - BOCCELLO 8N

Bocchello 8N, vista lato Ovest,  
temperatura massima di 508,4°C.

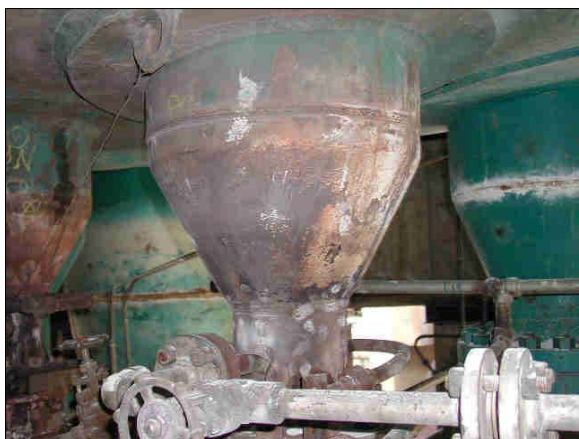
Bocchello 8N, vista lato Sud-Ovest,  
temperatura massima di 514,8°C.

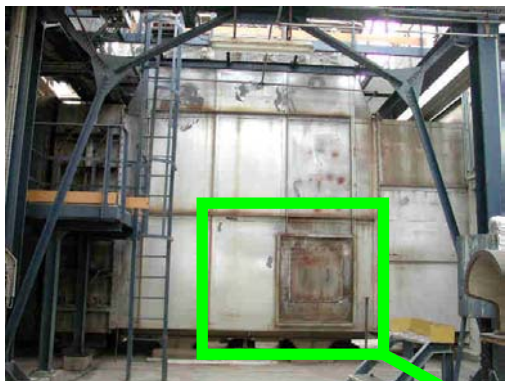
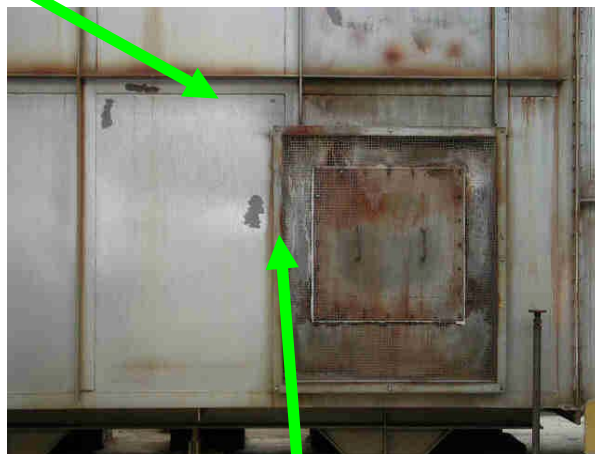
## CONDOTTO FUMI PARETE LATO OVEST

Vista lato Ovest,  
portello passo d'uomo,  
temperatura massima 343,5°C.

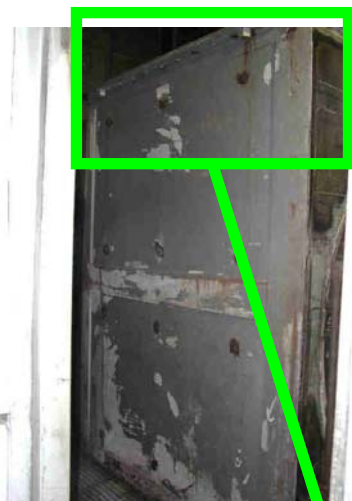
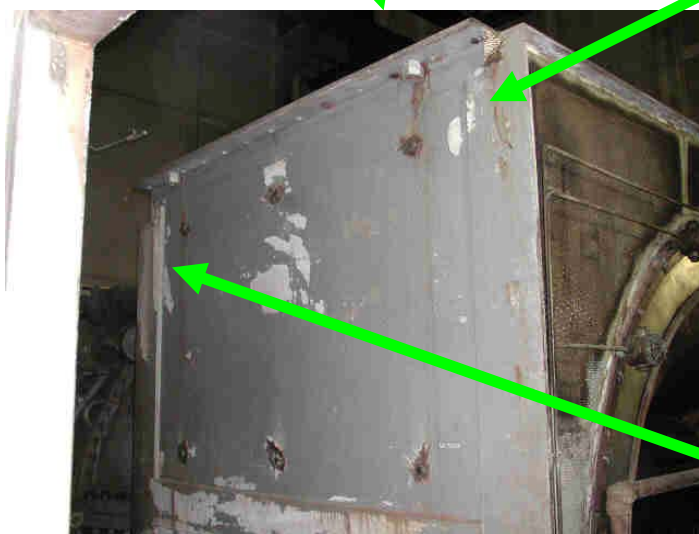
**CONDOTTO FUMI**  
**PARETE LATO SUD (parte superiore) DA INTERNO TURBOGAS**

Parete lato Sud da interno TurboGas,  
parte superiore,  
vista lato Ovest,  
temperatura massima di 453,6°C.

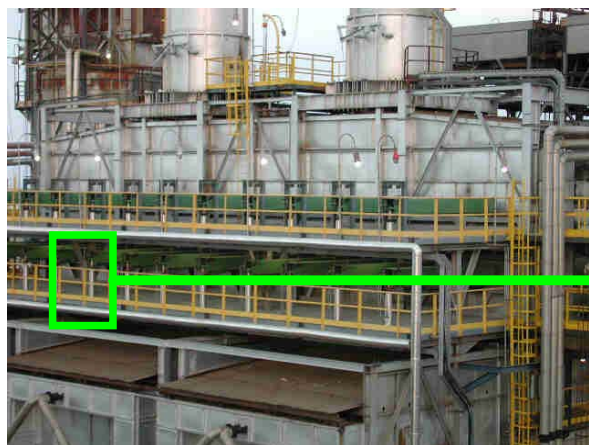
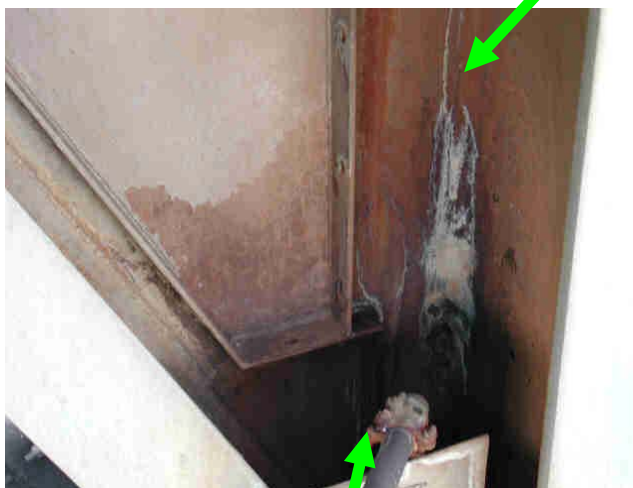
## PARETE CONVETTIVA LATO OVEST

Pannello di lamiera tra soffiatore N° 4 e N° 5,  
vista lato Nord-Ovest,  
Hot Spot, SP2 temperatura massima 347,8°C.

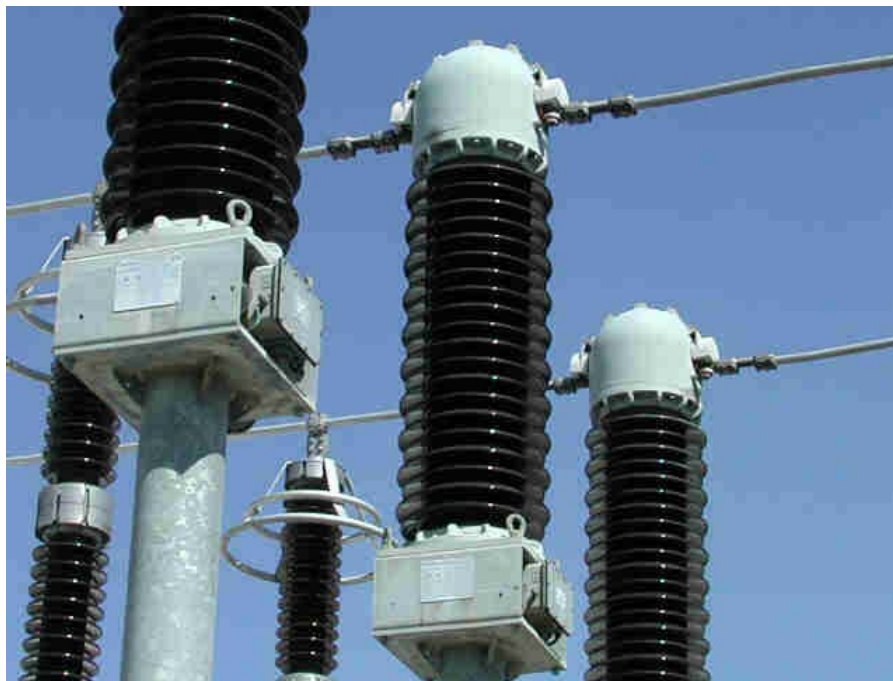
### Trasformatore Trifase Matricola 316001 FASE "V"

Fase V:  
posizione V-2, vista lato Sud-Est,  
temperatura massima 44,6°C.

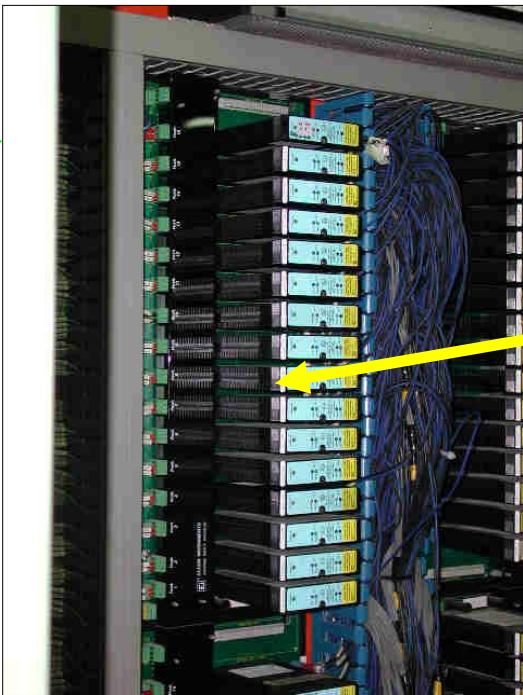
**Armadio Barriere Strumentazione:**  
**23-BC-01-F**  
**Piastra "TB1"**

Temperatura massima rilevata di 46,4°C (posiz. 8).

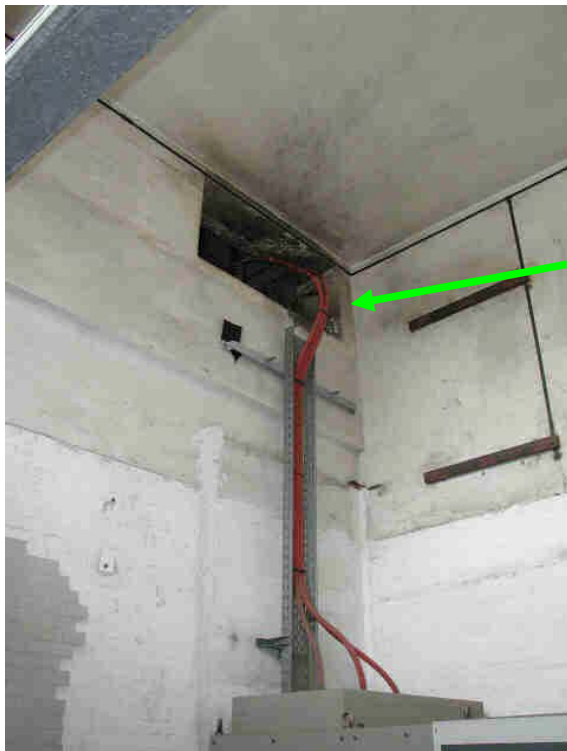
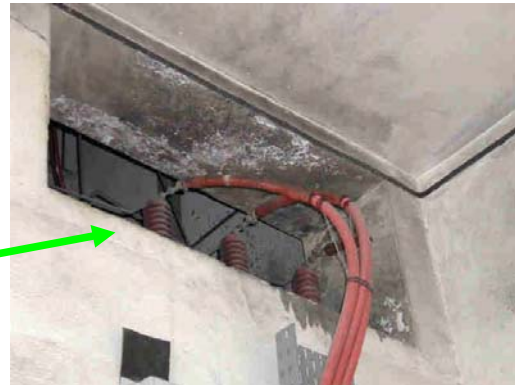
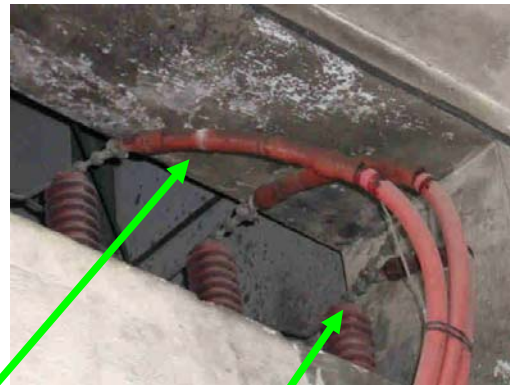
### Cavi di Alimentazione Vista dal basso

Cavi di alimentazione,  
vista dal basso,  
Temperatura massima 31,6°C.
